## INFORME VISITA TÉCNICA FISCAL

CONTRALORIA MUNICIPAL DE DOSQUEBRADAS

ABRIL 12 DE 2013

**TRABAJOS REALIZADOS CONVENIO SOLIDARIO 502/12**

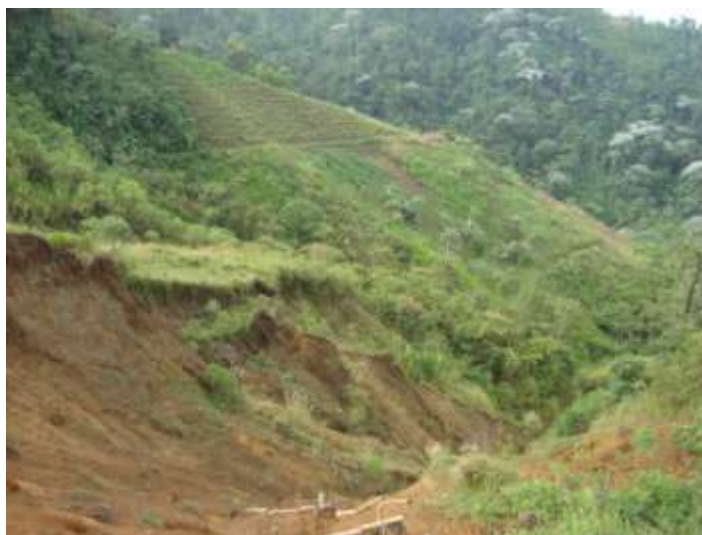
La zona se encuentra afectada por una cárcava de gran tamaño debido a la inestabilidad de la ladera por las altas pendientes y que debido a las precipitaciones frecuentes con mucha intensidad sobre el sector y a la escasa cobertura vegetal, hacen que el agua de escorrentía arrastre la capa orgánica superficial del suelo.

Se evidencia la intervención de factores antrópicos que han dado lugar a un desequilibrio en el recurso suelo, toda vez que son pendientes superiores al 50% en potreros que llevan a la formación de deslizamientos.

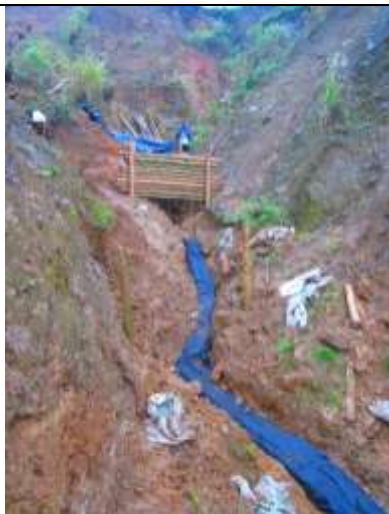
Manejo de aguas

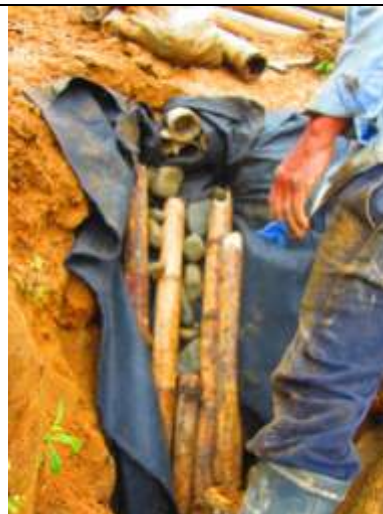
Instalación de filtros

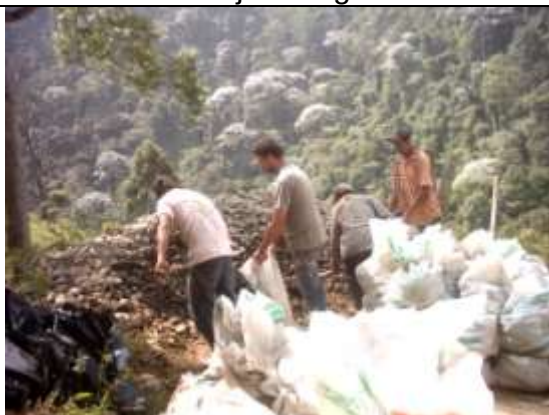
Transporte de materiales

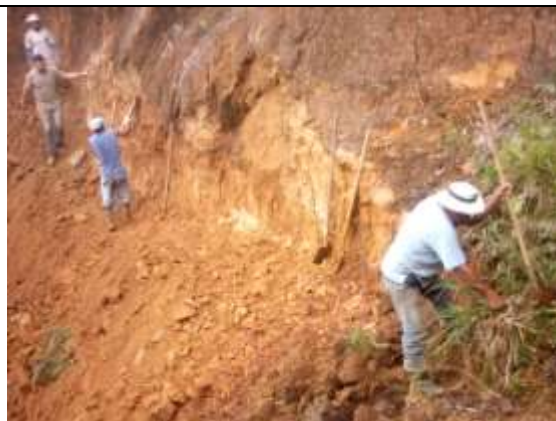
Adecuación del terreno

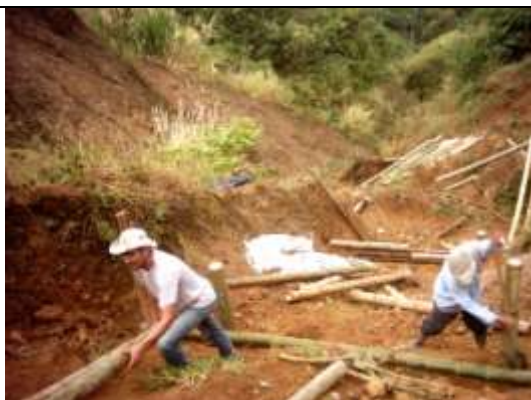
Estabilización de talud

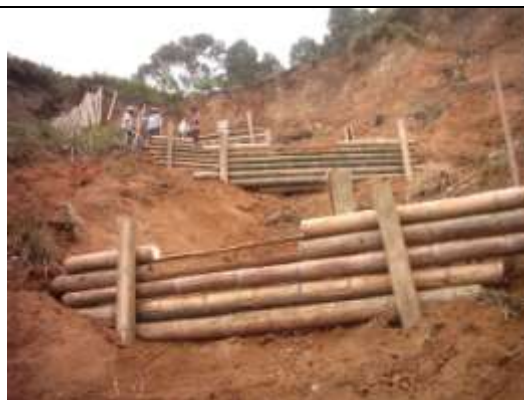
Instalación de trinchos

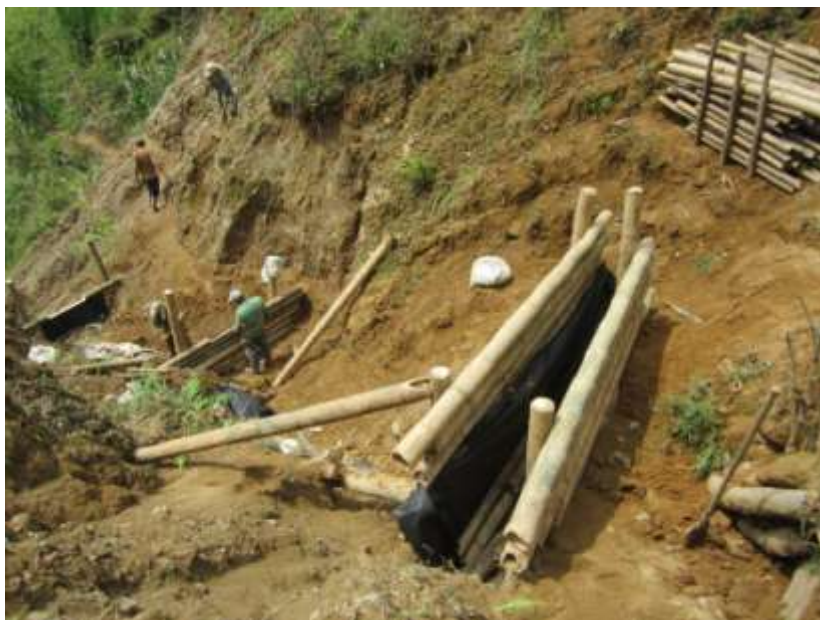
Trinchos dobles

La cárcava se encuentra ubicada en la zona media de la ladera en la que se visualizan varios trinchos superficiales que ayudan a la estabilización del terreno.
